■ 안전진단 후속조치 전, 후 사진 대지

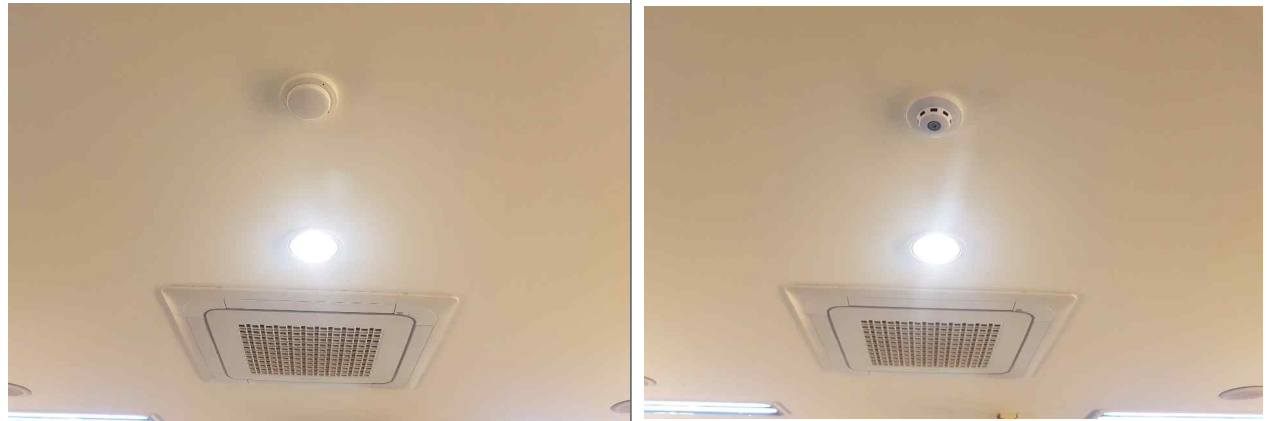
-소방분야 감지기 설치위치 부적합 -전체사진 동일함(11곳)  
 -간호관(403호) 과학관(5305호, 5311호, 5312호, 5212호, 5111호) 정보관(3201호, 3203호, 3404호, 3304호),  
 평생교육관(7107호) -차동식 열감지기에서 광전식 연기감지기로 교체(히터 열풍관련 오작동 우려 교체)

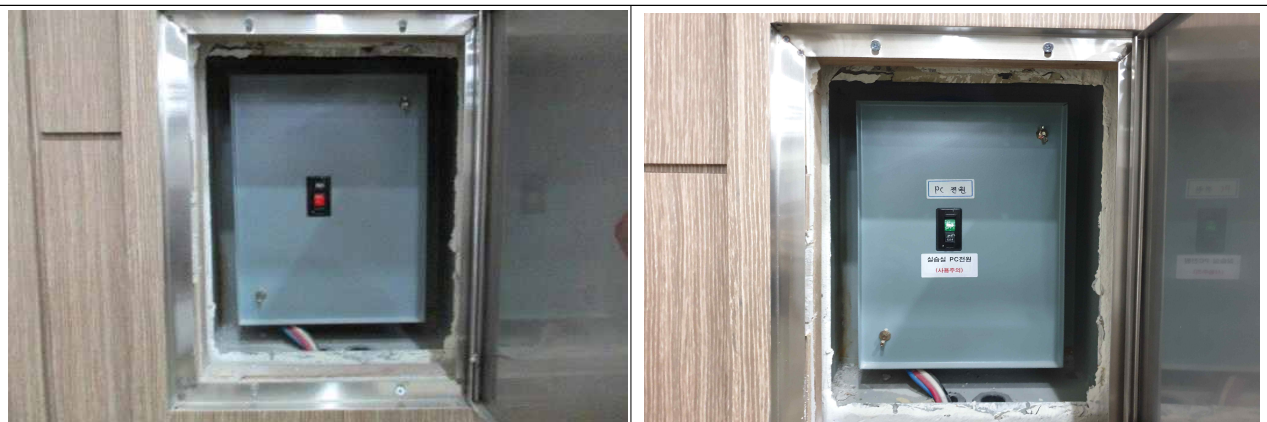
-전기분야 분전반 명판 미부착(안전스티커 부착) -전체사진 동일함(10곳).  
 -공용PC실(정보관3301호, 3302호, 3304호, 사회관12411호)  
 -국방의료과(12414호) 사이버보안과(3201호, 3203호, 3307호) 미래자동차공학과(11203호) 의료공학과(3406호)

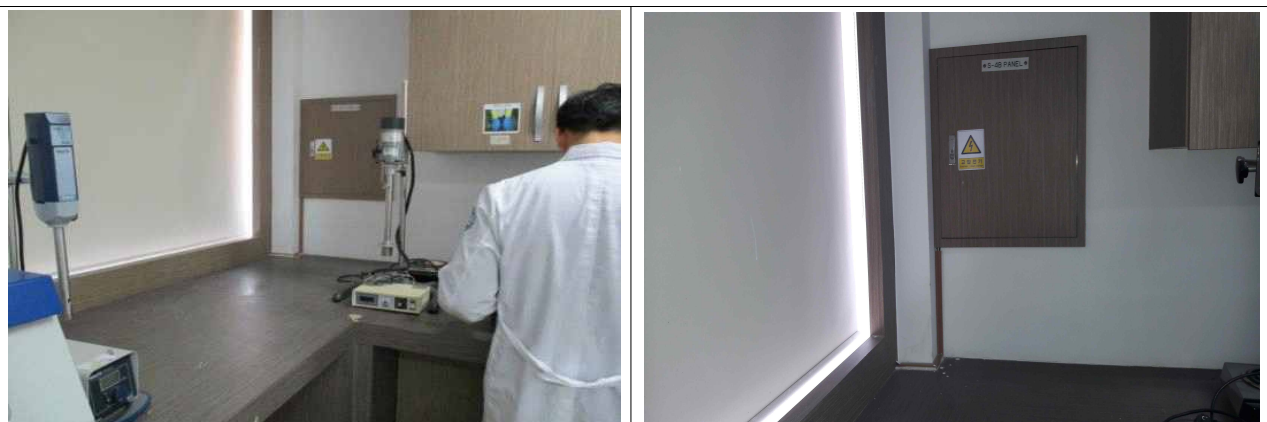
-전기분야 분전반 앞 장애물 적치(실습기자재 정리) -전체사진 동일함(3곳).  
 -의약품질분석과(5410호), 사이버보안과(3210호), 산업보건관리과(7206호)

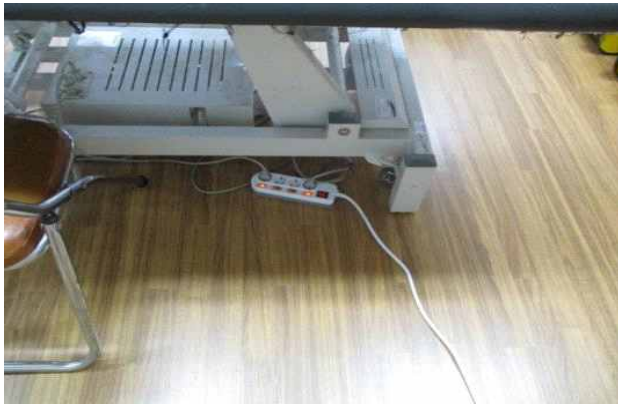
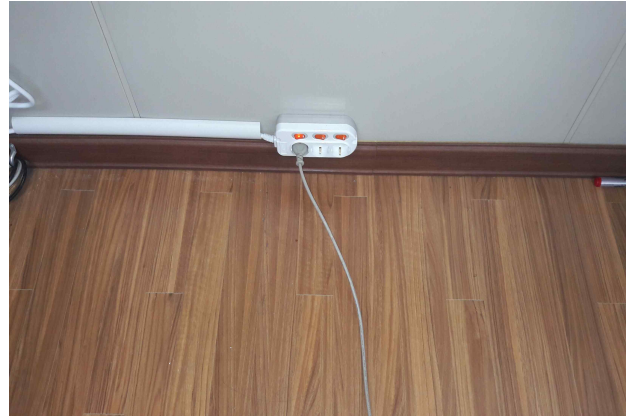
- 멀티콘센트 바닥방치(벽면에 고정부착) -전체사진 동일함(10곳).  
-간호학과 403호, 405호, 물리치료과 1101호, 1104호, 산업보건관리과 7206호, 11201호, 건설정보과 5105호  
-건설정보과 5106호, 5305호, 의료공학과 3405호

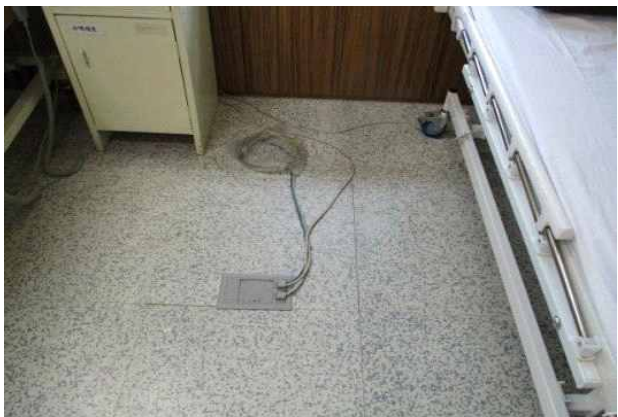
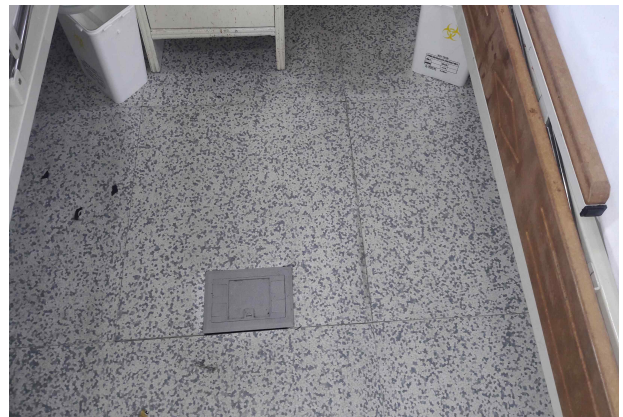
- 바닥 배선정리(케이블 철거 및 몰딩작업) -전체사진 동일함(4곳).  
-간호관 403호, 405호, 자동차과 11201호, 11203호

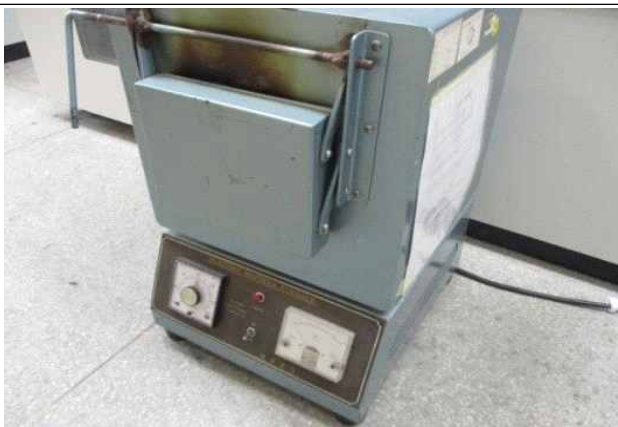
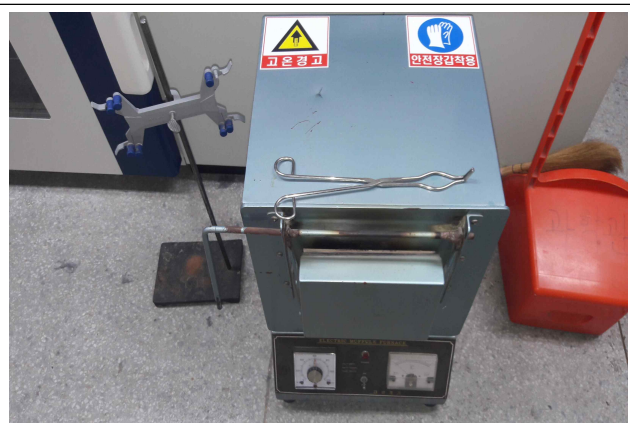
- 안전보건표지 미부착(안전스티커 부착 6곳).  
-의약품질분석과 5412호, 건설정보과 5111호, 5510호, 호텔조리과 5510호, 5511호, 본관 4101호

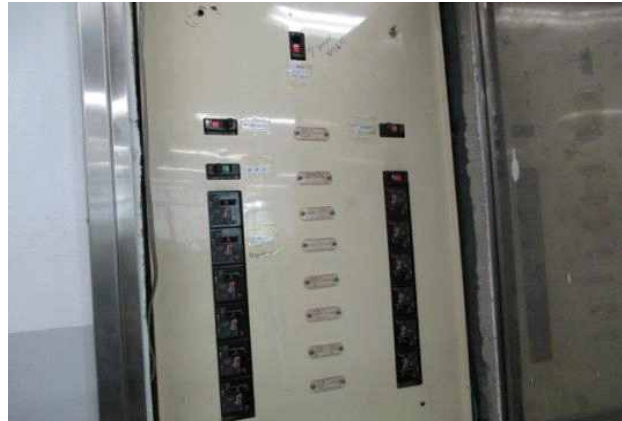
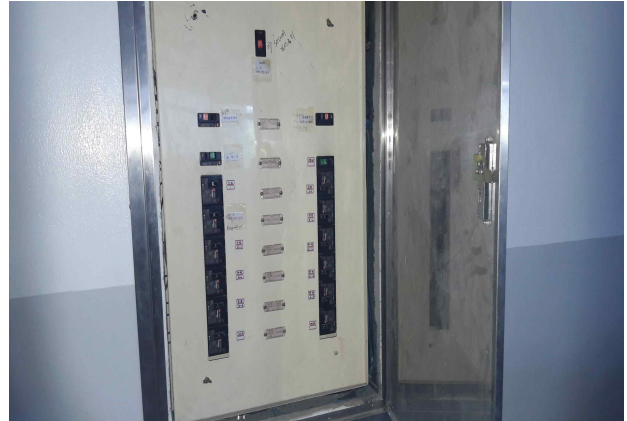
-분전반 명판 미부착(차단기별도 부착) - 미래자동차공학과 11203호

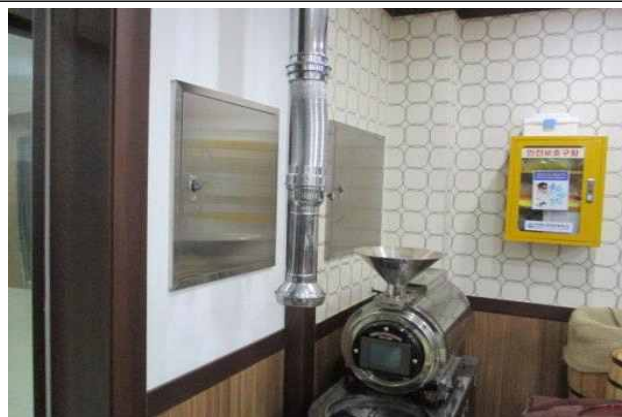
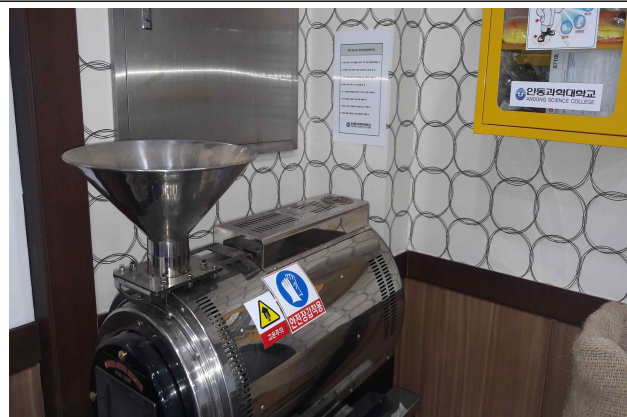
-위험기계 안전수칙 미게시(보건표지 및 안전수칙 부착 4곳).  
-건설정보과 5111호, 5512호, 호텔조리과 5505호, 본관 4101호,

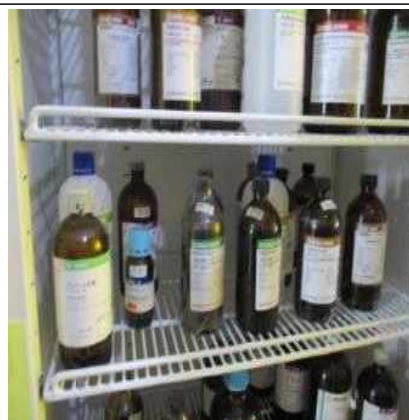
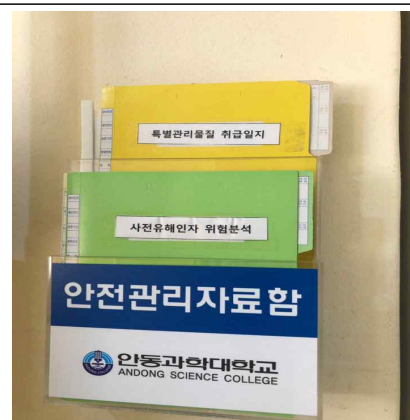
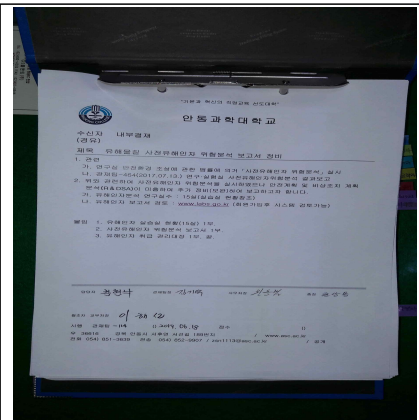
-유해물질 사전유해인자 위험분석 취급 관리대장(R&DSA)정비 및 특별 관리물질 취급 일지작성(내부기안문 결재)  
-의약품질분석과(5407호, 5410호, 5411호, 5412호), 치위생과(2405호, 2501호), 산업안전보건과(5201호)  
-미래자동차공학과(11101호, 11203호), 건설정보과(5111호), 호텔조리과(5505호, 5510호, 5511호, 5512호)  
-의료공학과(3404호)  
- 7개 학과별 유해물질 취급 관련서류 실습실 안전관리 자료함 비치(보관)

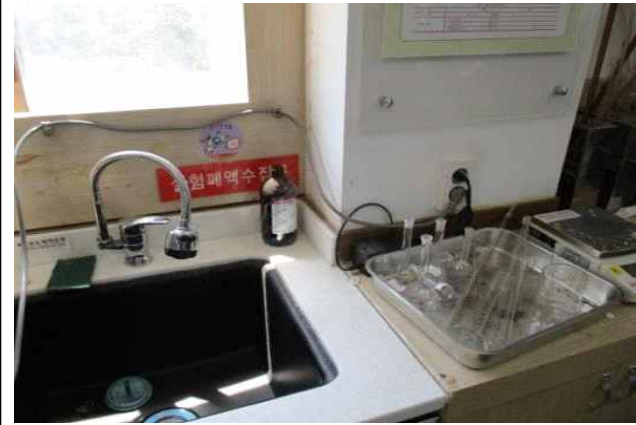
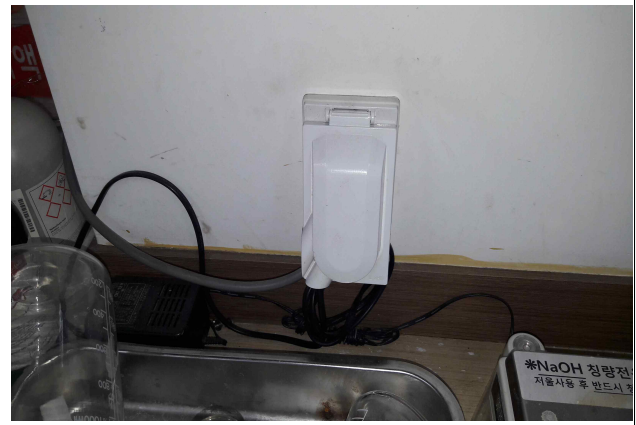
-폐액 수집구(옆) 방수형 콘센트 미사용(방수형 콘센트 교체), -의약품질분석과 5412호.

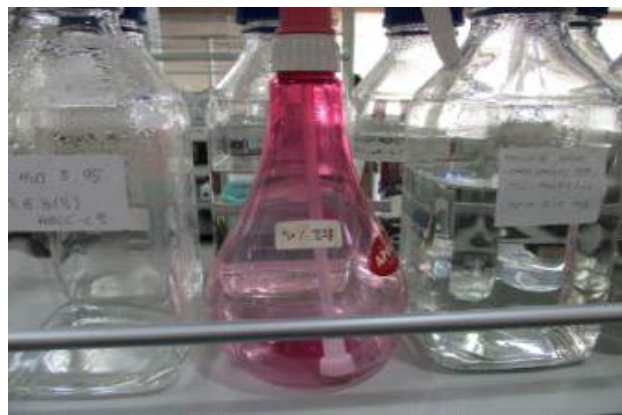
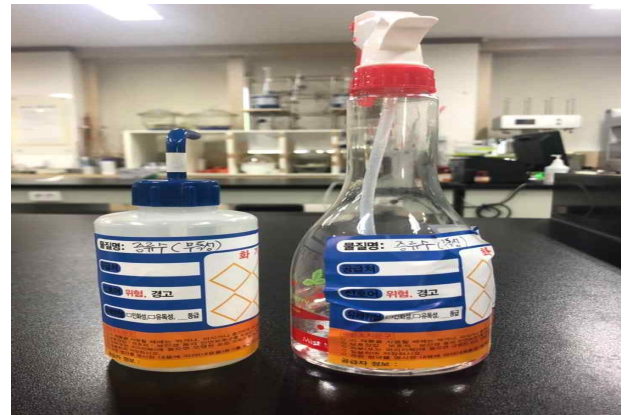
-화학물질 경고표지 미부착(불필요 시약처리 및 안전경고 표지부착 2곳)  
-의약품질분석과(5410호, 5412호)

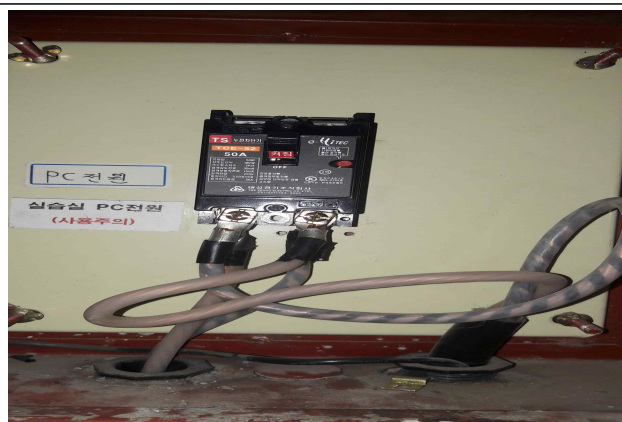
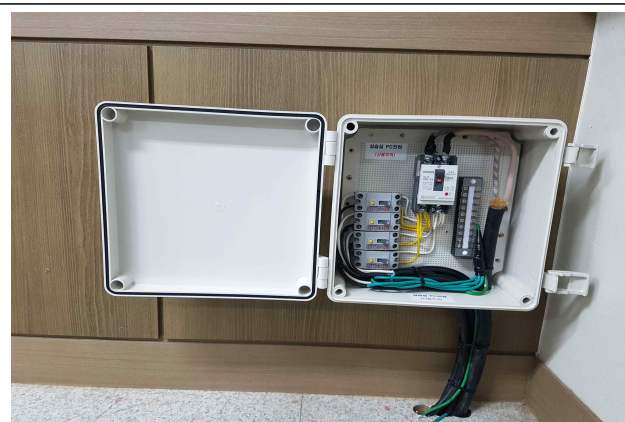
-정보관3304호 실습실 PC전기(전원) BOX설치

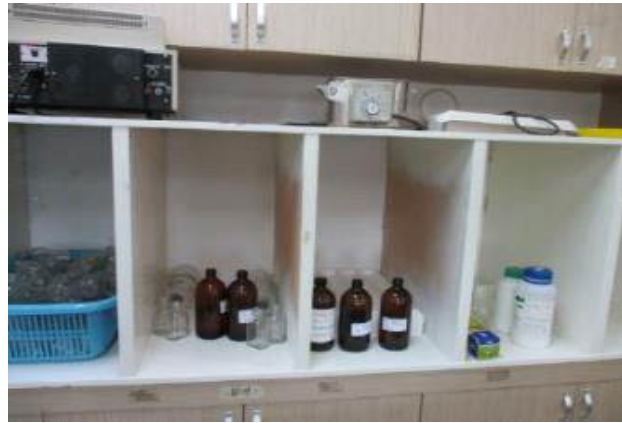
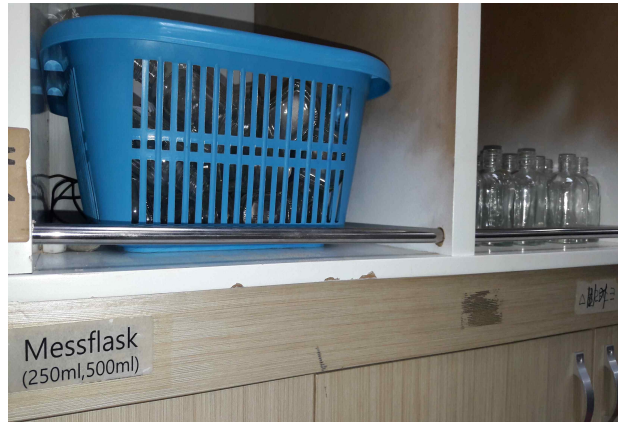
-시약선반 전도방지 안전바 설치(5412호)

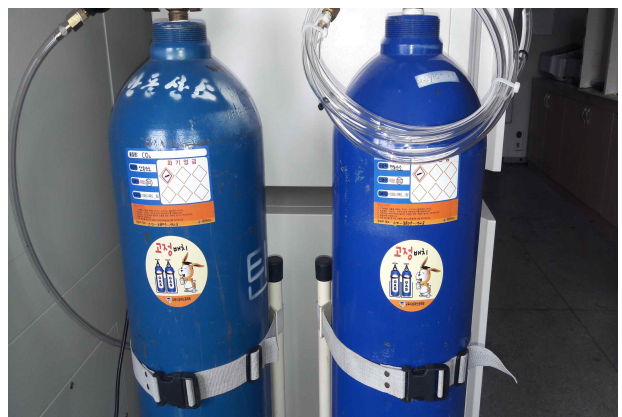
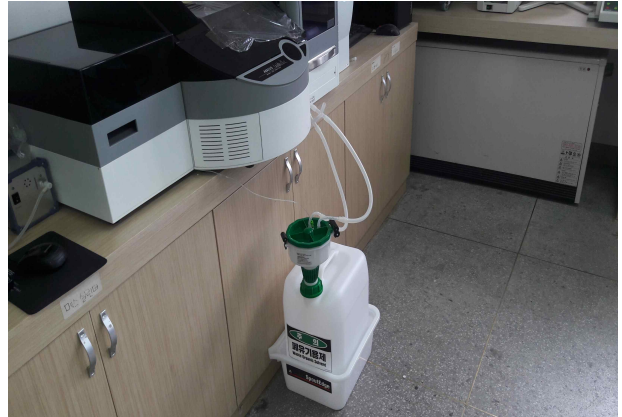
- 가스 전도방지장치 설치, 하반기사용(의약품질분석과 5411호) - 분석장비 폐액통 설치(의약품질분석과 5411호)

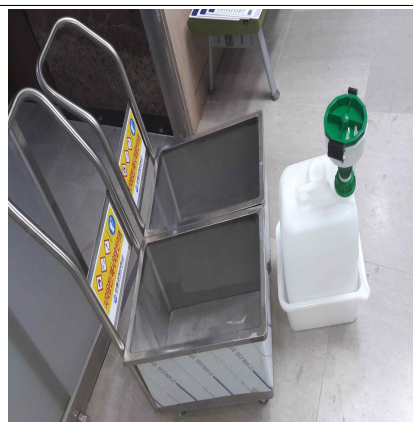
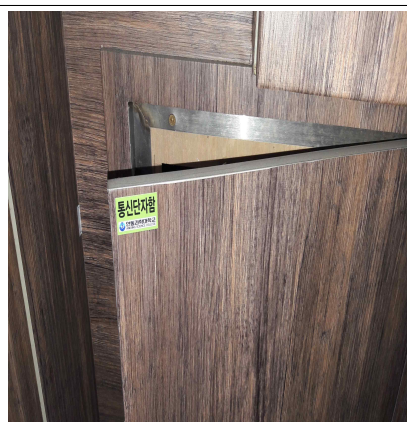
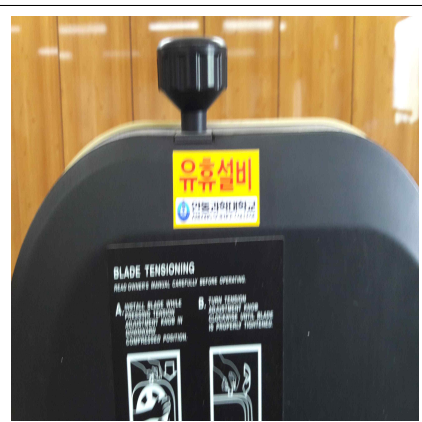
-폐시약 운반 및 약품이동 카트구입(시약실) - 통신 분전함 스티커 및 유휴설비 스티커 부착(해당실습실 전체)
